Metro entrega convento à Associação de Arqueólogos em Junho

# Ruínas do Carmo mais sólidas

A passagem do Metropolitano nas proximidades das fundações do Convento do Carmo, foi a oportunidade para salvar o monumento. Muita água rolou, mas agora as fundações estão reforçadas. Falta restaurar e curar a pedra dos males que a atacam. E esta foi também a oportunidade para se investigar o que existia no chão sagrado do convento. A sepultura de Nuno Álvares e 400 peças de espólio de quatro séculos de história.

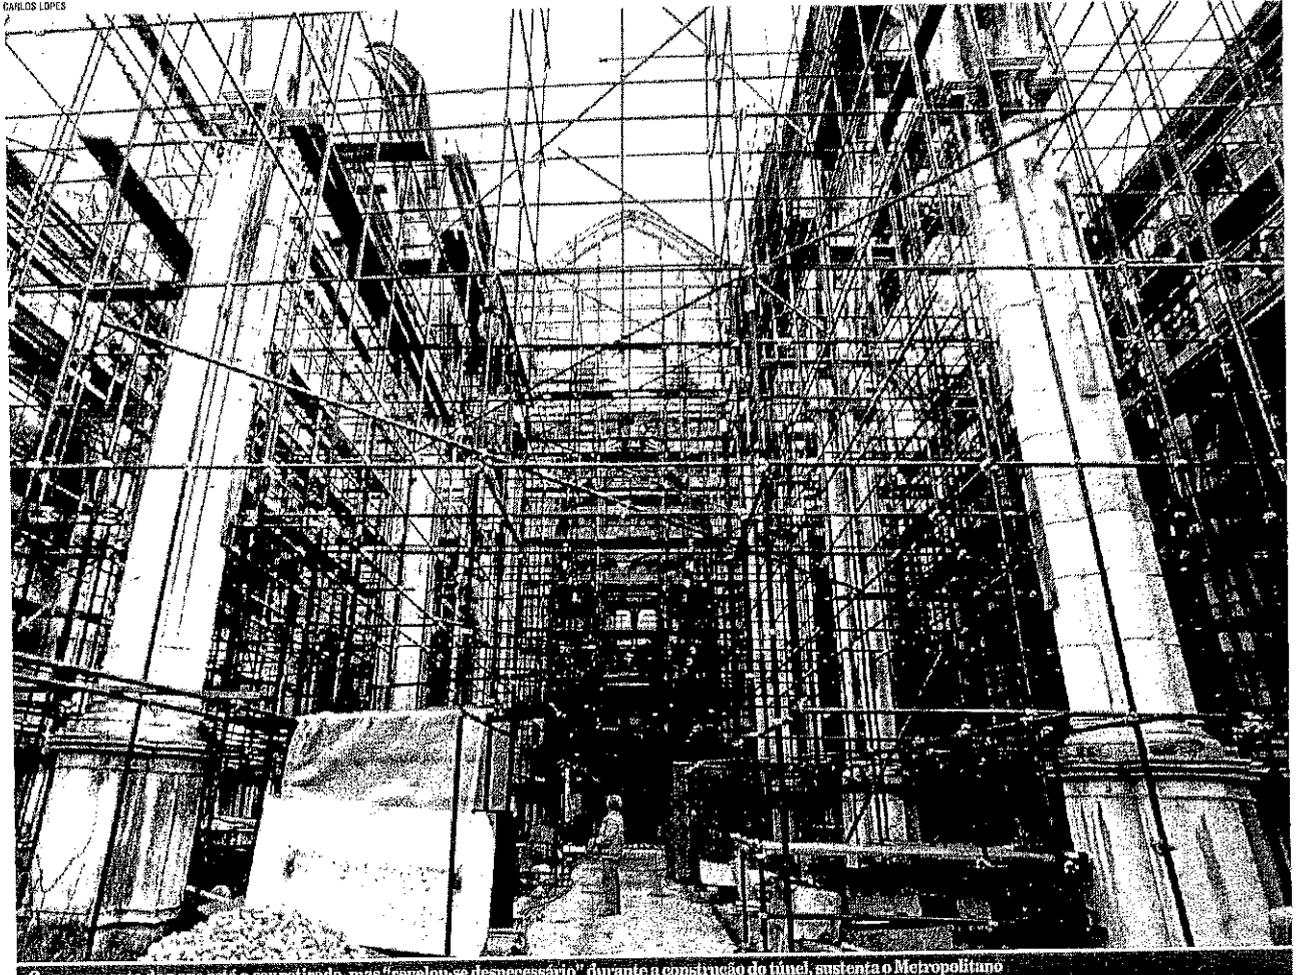
O escoramento da nave está a ser retirado, mas "revelou-se desnecessário" durante a construção do túnel, sustenta o Metropolitano

Actualmente, está a ser retirado o escoramento que em meados do ano passado fora instalado nas ruínas para garantir a estabilidade do

monumento, enquanto durasse a construção da segunda galeria de Metro ligando o Cais do Sodré aos Restauradores.

É uma quadrícula de fer-

ro, apertada por centenas de porcas e parafusos, a que está a ser desmanchada por uma empresa contratada pelo metro para esta obra. Mas, segundo Dias Fernan-

des, responsável pelos trabalhos nas linhas da Baixa, "o escoramento revelou-se desnecessário, uma vez que os dados obtidos pela instrumentação instalada nas ruf-

nas, não acusaram durante a passagem do escudo [a máquina que fez o túnel] movimentos que justificassem" aquela medida cautelar.

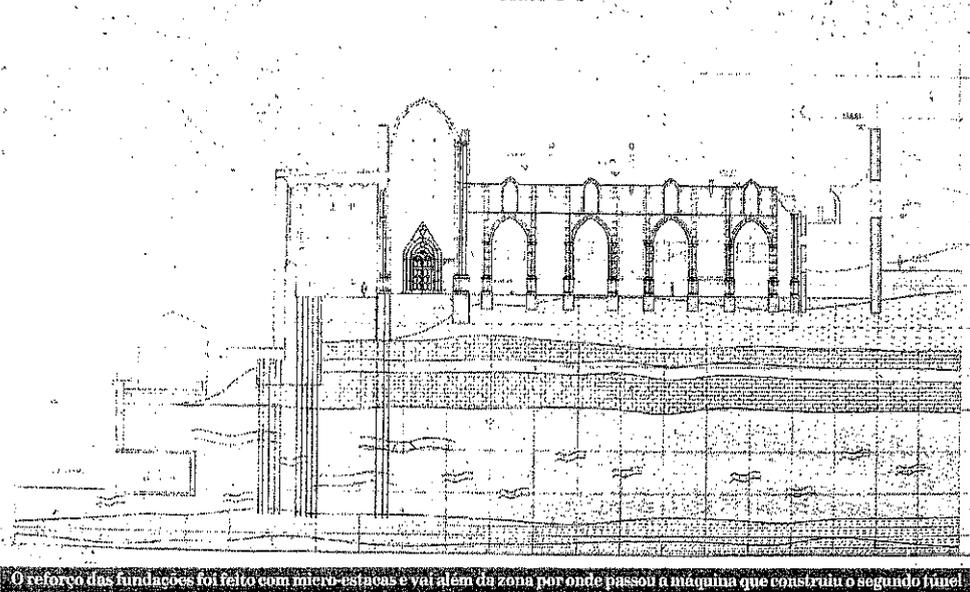
CONVENTO DO CARMO  
CORTE 2-2

O reforço das fundações foi feito com micro-estacas e vai além da zona por onde passou a máquina que construiu o segundo túnel.

Para reforçar as fundações do monumento, o Metro instalou 164 micro-estacas até profundidades que atingiram os 36 metros.

Agora já se conhece a localização as fundações do monumento, que ficaram reforçadas com as micro-estacas, algumas das quais passam rente às lojas da Rua do Carmo. Mas não foi fácil, já que algumas delas foram carregadas com toneladas de betão que se escoava pelos solos menos estáveis e cuja composição só durante as obras passou a ser conhecida.
